# 神田川水系の概要

# 整備事業の経緯

# 施設の概要

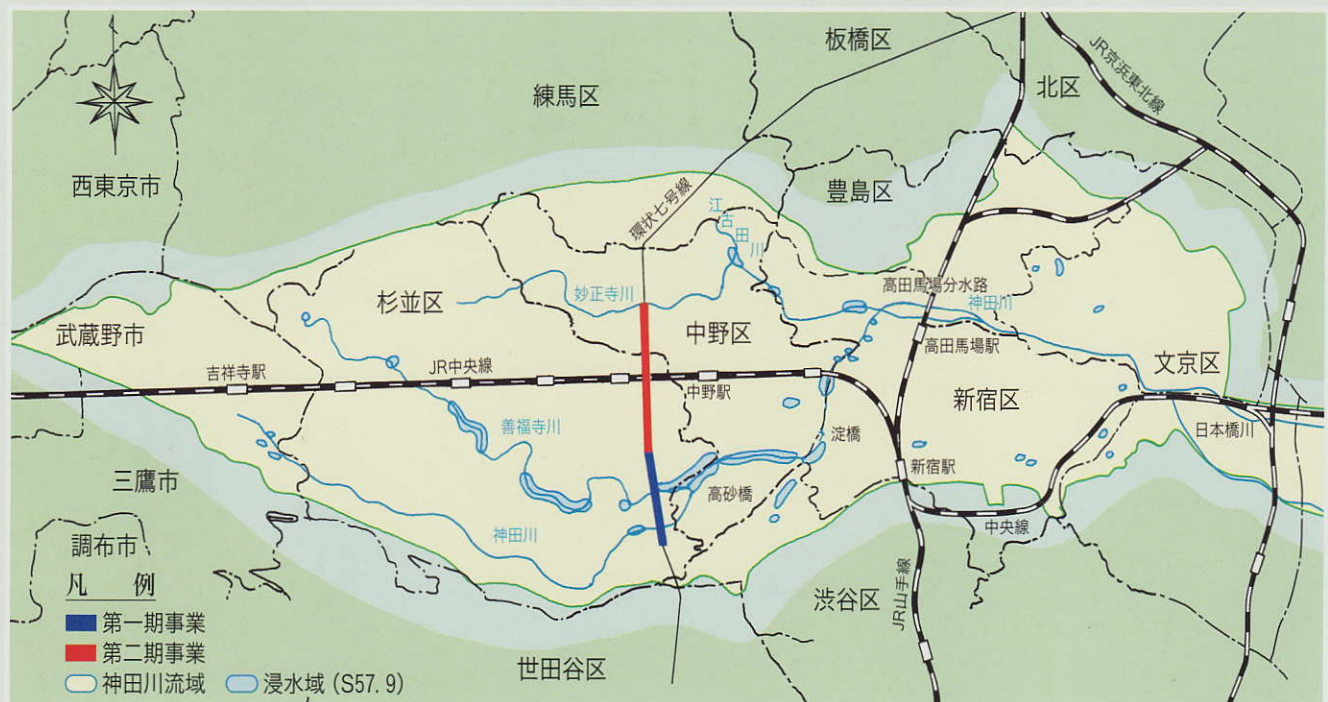
## 神田川・環状七号線地下調節池位置図

神田川・環状七号線地下調節池は、水害が多発する神田川中流域の水害に対する安全度を早期に向上させるため、将来構想である環七地下河川\*の一部区間を先行的に整備し、調節池として利用するものです。本事業では、環状七号線の道 **都市計画手続き** 路下に延長4.5km、内径12.5mのトンネルを建設し、神田川と善福寺川の洪水約54万m<sup>3</sup>を貯留します。

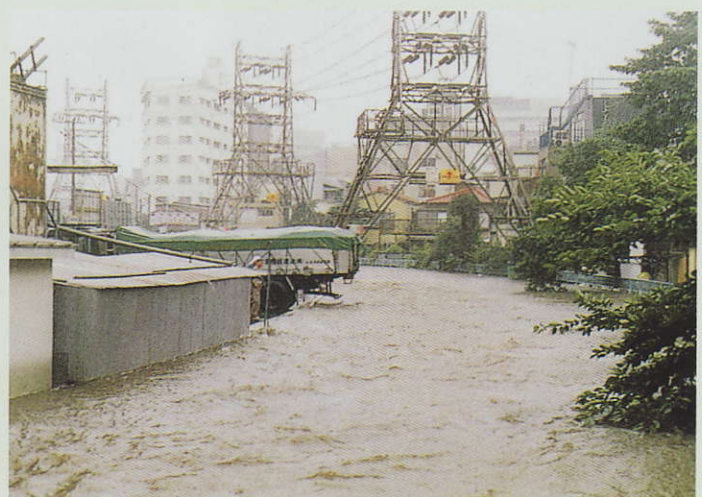
洪水状況(神田川・平成5年8月27日台風11号)

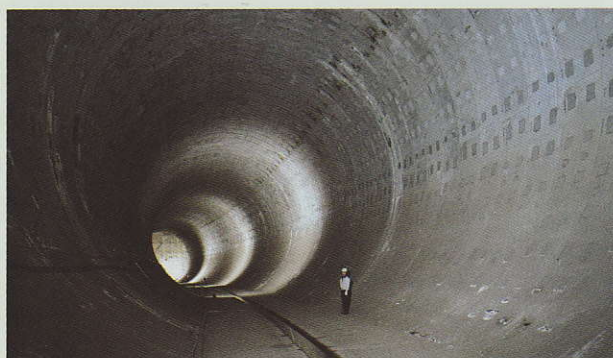
第一期トンネル

約24万m<sup>3</sup>の洪水を貯留する「延長2.0kmのトンネル」と神田川から洪水を流入させるための「神田川取水施設」を建設しました。工事は昭和63年に着手し、平成10年度の管理棟等の完成により事業が完了しました。なお、施設の完成に先立つ平成9年4月から取水を開始し、下流域の水害軽減に大きな効果を発揮しています。

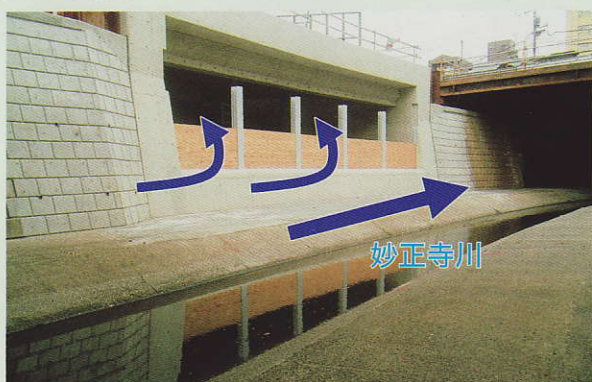
妙正寺川取水施設・取水口

第一期トンネルと接続する「貯留量約30万m<sup>3</sup>、延長2.5kmのトンネル」と善福寺川及び妙正寺川から洪水を流入させるための取水施設等を建設しました。工事は平成7年に着手、善福寺川取水施設は平成17年9月より取水を開始し、平成19年3月には管理棟や電気・設備等を含め、取水施設の全てが完成しました。また、妙正寺川取水施設については、平成19年3月に土木施設が完成し、取水を開始しています。

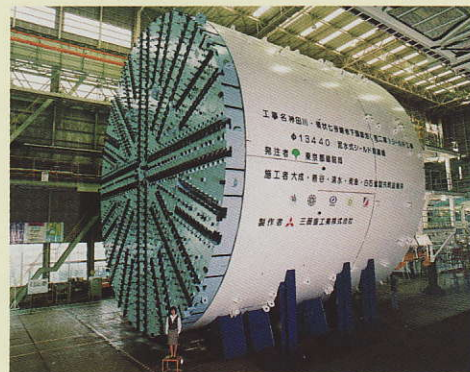
泥水式シールドマシン(第二期事業)

| 平成13年6月～平成16年12月 | シールド工事(機械製作・組立・掘進) |

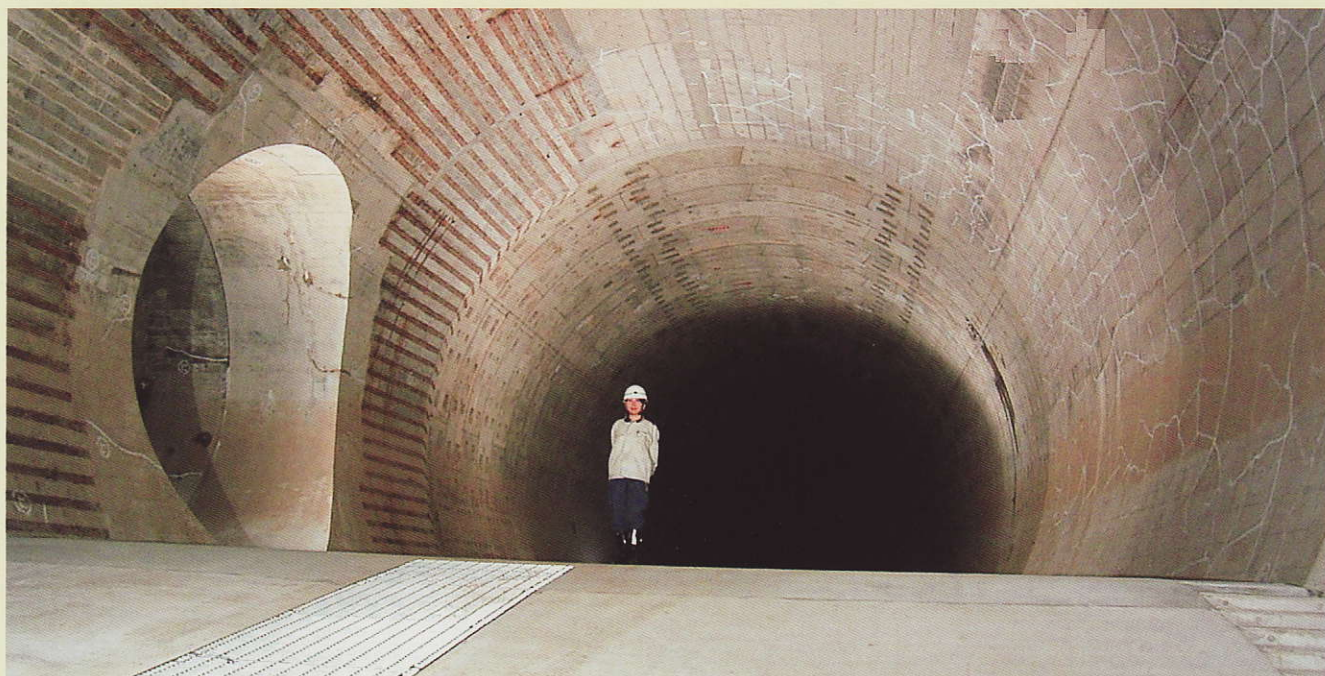
第一期トンネル・善福寺川取水施設連絡管渠接続箇所

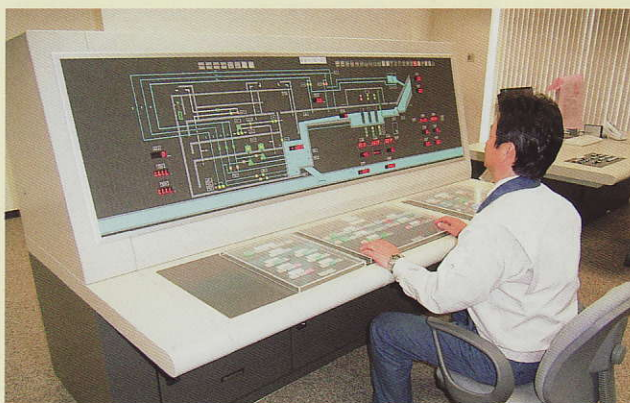
善福寺川取水施設・中央監視操作盤

◇管 理 棟：流入や排水設備等の運転操作や監視制御を行うための施設です。

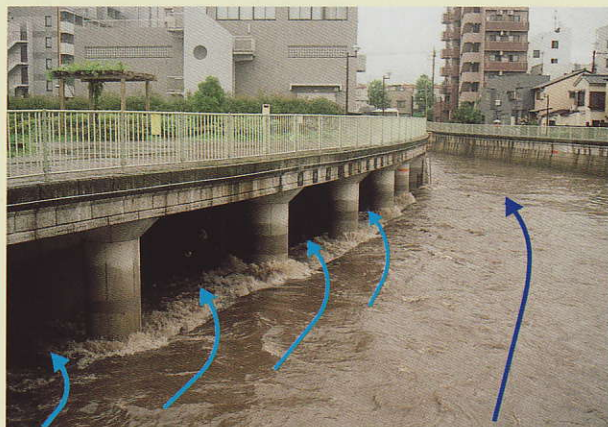
神田川取水施設への流入状況

神田川・環状七号線地下調節池は、平成9年4月から第一期事業箇所の供用を開始しています。平成18年度末までに20回の流入があり、下流域の浸水被害軽減に大きな効果を発揮しています。
